## 農田水利署工程生態檢核自評表

| | 工程/計畫名稱 | 新海豐圳分線 91 號機第 2 補給等加強工程 | 主辦機關 | 農田水利署屏東管理處 |

| 工程生態檢核基本資料表 | | | | | 主辦管理處<br>設計單位生態團隊<br>監造、營造單位 | | |
|---|---|---|---|---|---|---|---|
| 工程緣由目的 | 德協舊圳分線第 1 主給現況圳路老化掏空，滲漏嚴重影響灌溉，為求灌溉排水順暢，故辦此工程 | | | 擬辦工程概估內容 | 矩形溝雙側 141m。 | | |

| 生態檢核分類表 | | | 主辦管理處<br>設計單位生態團隊<br>監造、營造單位 |
|---|---|---|---|
| 工程或計畫名稱 | 新海豐圳分線 91 號機第 2 補給等<br>加強工程 | 工程編號 | 113SA04 |

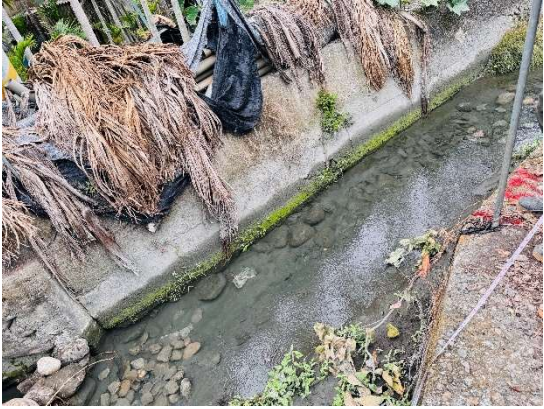
| 說明：左側現況為農田、右側農田 | 說明：農田圳路現況損壞 |

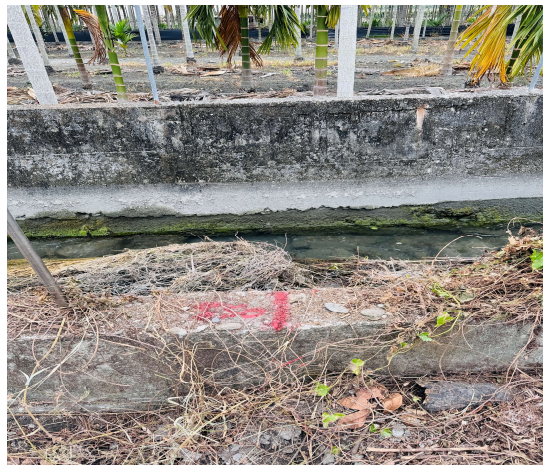
說明：圳路現況掏空嚴重

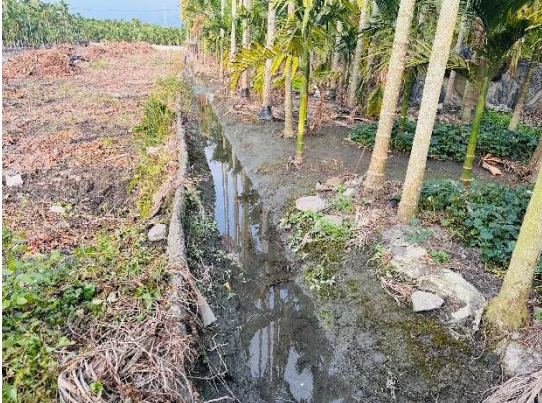
| 工程生態檢核基本資料表 | | | | | 主辦管理處<br>設計單位生態團隊<br>監造、營造單位 | | |
|---|---|---|---|---|---|---|---|
| 工程緣由目的 | 德協舊圳分線第 1 補給現況圳路為砌石護岸年久失修老化滲漏嚴重，影響灌溉，為求灌溉順暢，故辦此工程 | | | 擬辦工程概估內容 | 矩形溝雙側 119.5m。 | | |

| 說明：左側現況為農田、右側農田 | 說明：農田圳路現況損壞 |

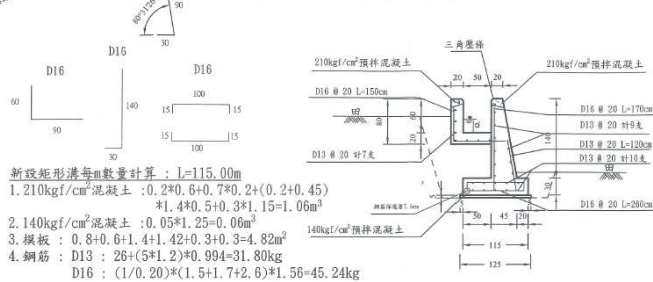
施工斷面圖(一) S=1/50  
施工位置: 0+270.00-0+385.00 L=115.00m

施作內容:本工程位於華錦段 134 地號德協舊圳分線第 1 補給現況圳路年久失修，滲漏嚴重影響灌溉，為求灌溉順暢，故預計施作矩形溝總長 119.5m。

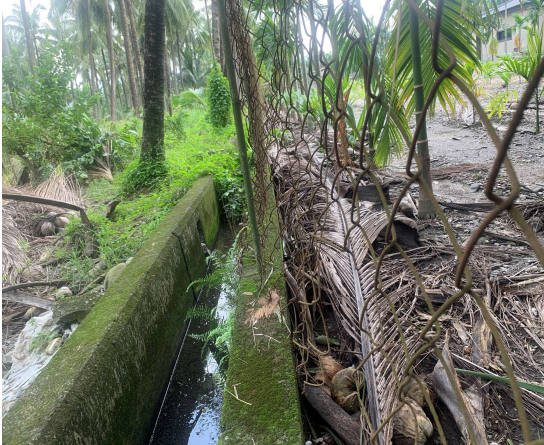
| 工程生態檢核基本資料表 | | | | | 主辦管理處<br>設計單位生態團隊<br>監造、營造單位 | |
|---|---|---|---|---|---|---|
| 工程緣由目的 | 新海豐圳分線 91 號機第 2 補給<br>現況圳路老化，滲漏嚴重影響灌溉，為求灌溉排水順暢，故辦此工程 | | | 擬辦工程概估內容 | 矩形溝雙側 126.5m。 | |

| 說明：左側農田、右側農田 | 說明：農田圳路現況損壞 |
